# „Non-stop motion“

Ing. Vladimír Hampl

# Non-stop motion

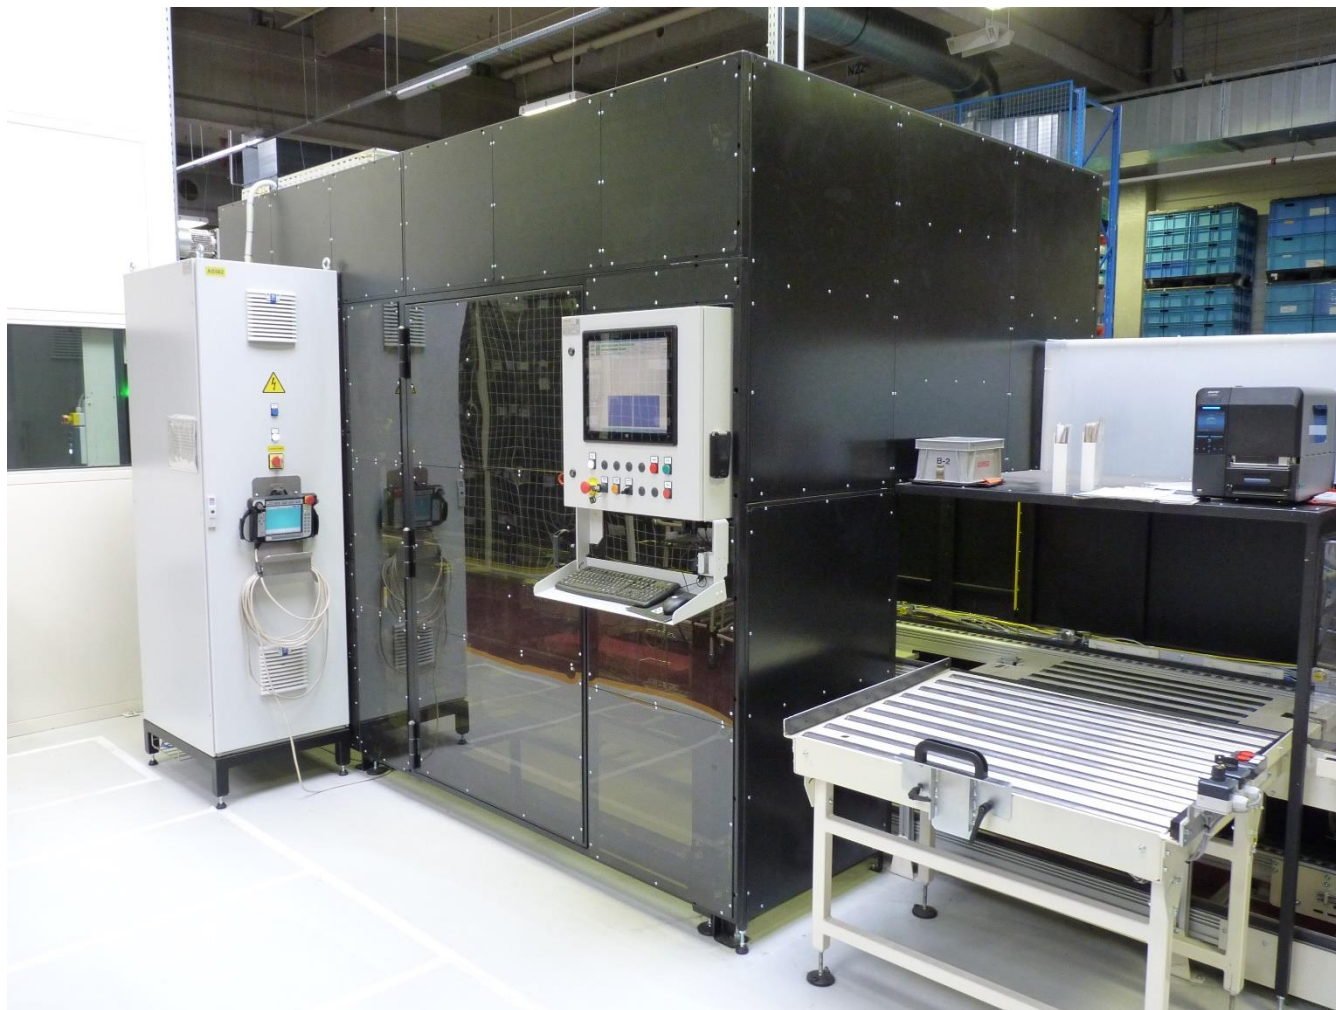
# VISIO testovací stanice

- **Řešení**
  - **Samostatná testovací stanice „VISIO“**
  - **Robot DENSO**
  - **Dvě kamery s osvětlením na chapadle robotu**
    - **Libovolné GigE kamery (AVT Manta)**
  - **Jedna kamera nad vstupní pozicí**
    - **Ověření správné polohy výrobku na paletě**

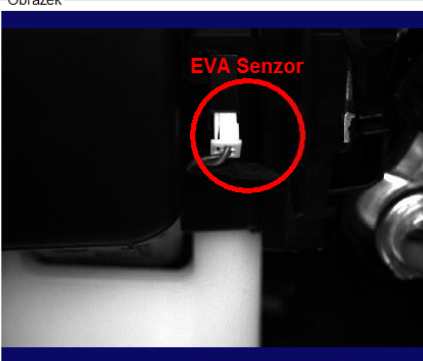
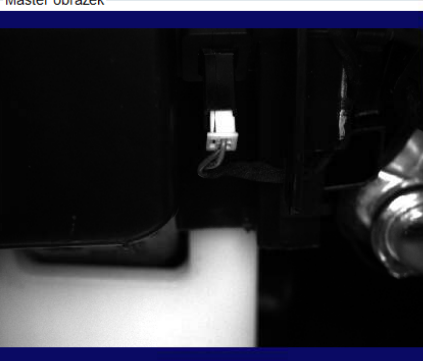
Obrázek

Master obrázek

Test

AcquisitionTime: 339,0194

InstructionId: CAM\_LHD\_T3\_32

Result: Fail

TestName: EVA Senzor

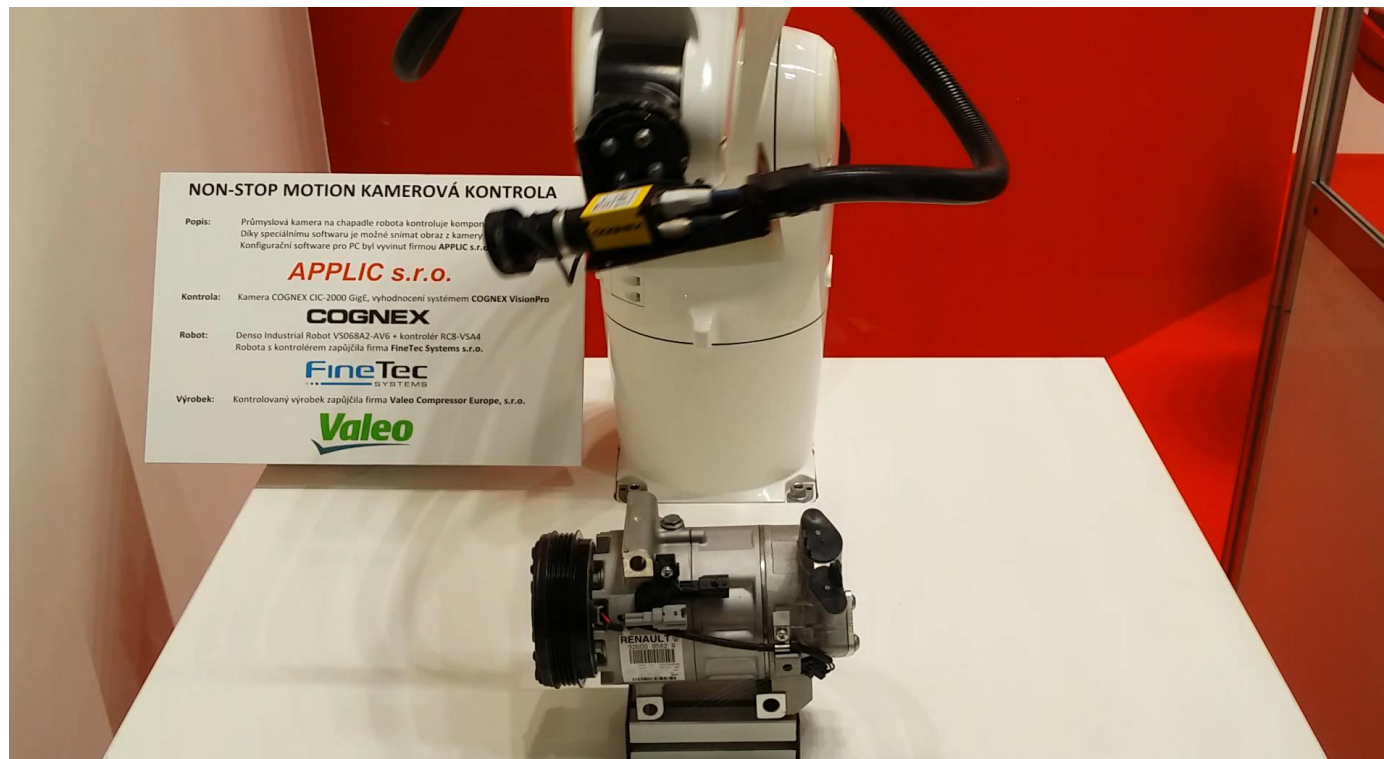
# VISIO testovací stanice

- **Kamerová kontrola výrobků**
  - Libovolný tvar, velikost
  - Mnoho různých typů
  - Rychlá kontrola přítomnosti a polohy komponent
  - Snadné učení trajektorií
  - Vyhodnocení standardním způsobem jako v COGNEX VisionPro (QuickBuild)
  - Možnost ladění za provozu
  - Robot DENSO podmínkou (kontrolér RC7 nebo RC8)
